RESTAURACIJA SVJETIONIKA NA GROBLJU U BRESCI

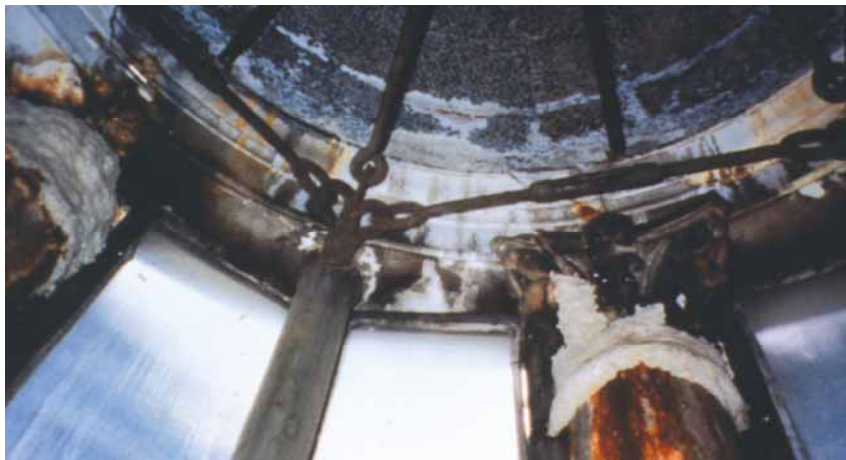
Svjetiljka svjetionika s vidljivim sustavom horizontalnoga vjetrovnog veza

Na vrhu su se nalazili mali stupići od čelika na koje je povezan spojni sustav s horizontalnim vjetrovnim spregom sastavljen od radijalno postavljenih čeličnih zatega povezanih sa središnjim prstenom. Vjetrovni je spreg na krajevima nadopunjen zategama koje su postavljene kao sekante prstena. Cijeli je sklop pravilni sustav horizontalnoga vjetrovnog sprega kojemu međutim nedostaje sustav vertikalnih spregova.

Prije restauracije je uočeno potpuno propadanje konstruktivnih elemenata, vjerojatno izazvano nepravilnim opterećenjima zbog nedovoljnoga vertikalnoga vjetrovnog sprega. To je uzrokovalo teške kose lomove kapitela stupova. Najveće se popuštanje zbilo na vrhu stupova, gdje su kemijski procesi pokrenuti ispiranjem vode, koja se zadržavala u pukotinama, znatno ugrozili cjelovitost kapitela. Većini su nedostajali pojedini dijelovi, a u ostalima su se mogle uočiti brojne pukotine. Jednom je nedostajao kompletan završni mramorni dio, a krunski je prsten pridržavao samo čelični trn za fiksiranje kapitela i prstena koji je bio gotovo potpuno zahrđao.

- uspostavljanje negdašnjeg stanja mramornih kapitela
- učvršćivanje čeličnih stupića
- ostvarivanje novog sustava vertikalnoga vjetrovnog sprega
- novo vezivanje mramorne podupore baze stupova.

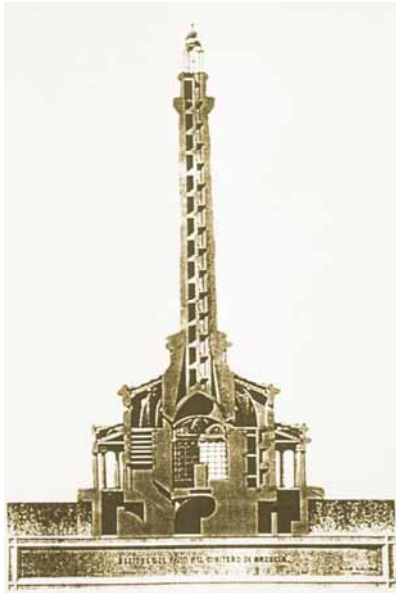
Presjek svjetionika na groblju u Bresci

Svjetiljka na vrhu svjetionika nedavno je restaurirana i vraćena u negdašnje stanje, a cijela konstrukcija cilindričnog oblika nalazi se na visini od približno 70 m. Sastoji se od jajolike kamene kupolice koja je poduprta sa šest kružnih manjih mramornih stupova promjera 22 cm.
