# Zašto smo morali srušiti stambeni blok oštećen u potresu u Ulici Hrvatskog narodnog preporoda u Sisku

Stručni rad

## Why did residential block in Croatian national revival street in Sisak damaged in earthquake had to be demolished

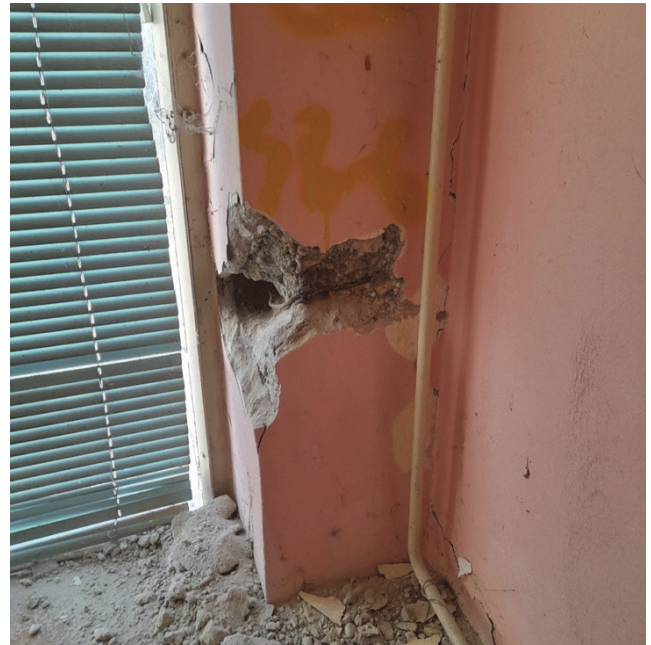
Slika 5. Istražna sonda stupa prizemlja

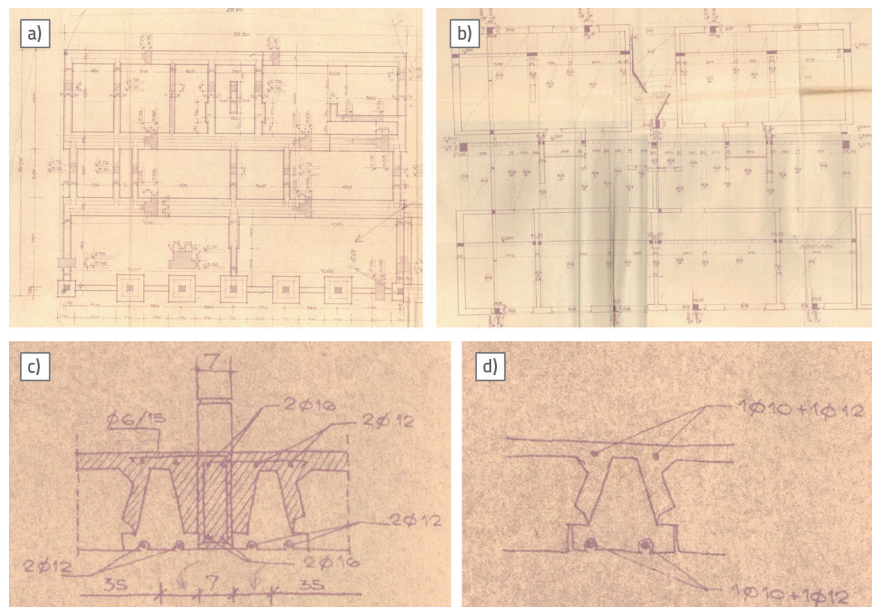
osi izvornim su projektom predviđeni trakasti temelji, no istražnim radovima utvrđene su temeljne stope. S obzirom na to da je utvrđeno da tako važni elementi konstrukcije nisu izvedeni prema projektu, to se općenito posumnjalo u kvalitetu gradnje. Na slici 6. prikazani su izvorni arhivski nacrti. Na slici 6.a prikazan je nacrt temelja, na slici 6.b plan oplata stropne ploče kata, na slici 6.c detalj armiranja horizontalnog serklaža ispod pregradnog zida, a na slici 6.d detalj armiranja gredice montažnog stropa.

Slika 6. Arhivski nacrti: a) nacrt temelja; b) plan oplata stropne ploče kata; c) detalj armiranja horizontalnog serklaža ispod pregradnog zida; d) detalj armiranja gredice montažnog stropa

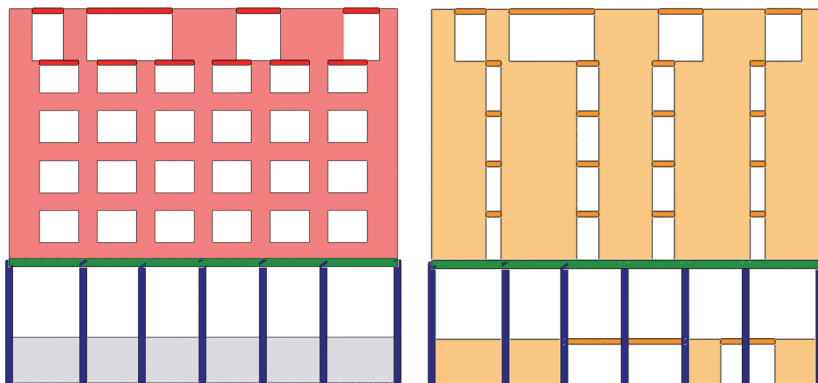
Slika 7. Pogled na zidove prekinute u etaži prizemlja

Iz nepostojanja kontinuiteta dijela nosivih zidova u razini prizemlja (oslanjanje na grede i stupove) neophodno proizlaze i dodatni konstrukcijski nedostaci. Jedan od većih jest velika promjena krutosti u etaži prizemlja. Na slici 7. prikazan je pogled na zidove u osima C i D koji su prekinuti u etaži prizemlja.

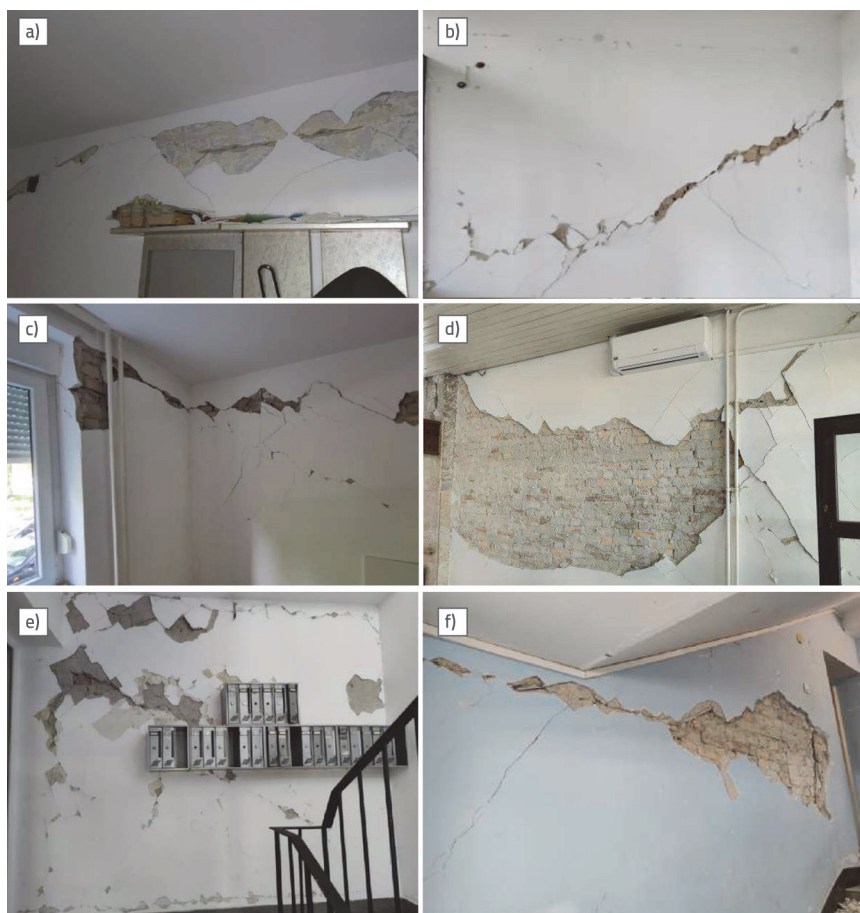
Slika 8. Pukotine nosivog zida: a) oštećenje uzdužnog zida POZ 1, b) oštećenje poprečnog zida POZ 2, c) oštećenje ugla zida POZ 3, d) oštećenje poprečnog zida POZ 4, e) oštećenje uzdužnog zida POZ 5, f) oštećenje poprečnog zida POZ 6

na nenosivim elementima konstrukcije. Na slici 8. prikazan je dio znatnih oštećenja na nosivim zidovima, a na slici 9. tlocrt prizemlja s oznakama prikazanih oštećenja. Na fotografijama vidljivi su karakteristični oblici sloma zida, odnosno dijagonalni vlačni slom i slom klizanjem. Teška oštećenja uočena su na rubnim nosivim fasadnim zidovima. Takve znatne dislokacije zida pokazuju prekomjernu deformaciju konstrukcije. Kako je vidljivo na slici 10., izmjereni pomaci na mjestu sloma zida (donji dio zida u odnosu na gornji) i veći su od 10 cm. Položaj prikazanih oštećenja vidljiv je na slici 9.

Za znatno oštećene zidove može se zaključiti da nemaju preostalog kapaciteta nosivosti. Zbog utvrđenih znatnih deformacija te potencijalnih odvajanja stropova od zidova već nakon potresa provedeno je geodetsko snimanje vertikalnosti konstrukcije koje je prikazano u Stručnome mišljenju o stanju nosive konstrukcije građevine [9]. Geodetskim snimanjem zgrada izmjereni su horizontalni pomaci od 24 cm, što je prikazano na slici 11. Prema Stručnome mišljenju, u izmjenim pomacima u manjoj su mjeri sadržana i početna (izvedbena) odstupanja od vertikalnosti bridova zgrada o kojima nema podataka, ali činjenica da postoje izmjereni pomaci i od 24 cm upućuje na to da su zgrade u potresu izgubile vertikalnost i da je došlo do rotacija i razdvajanja zidova.

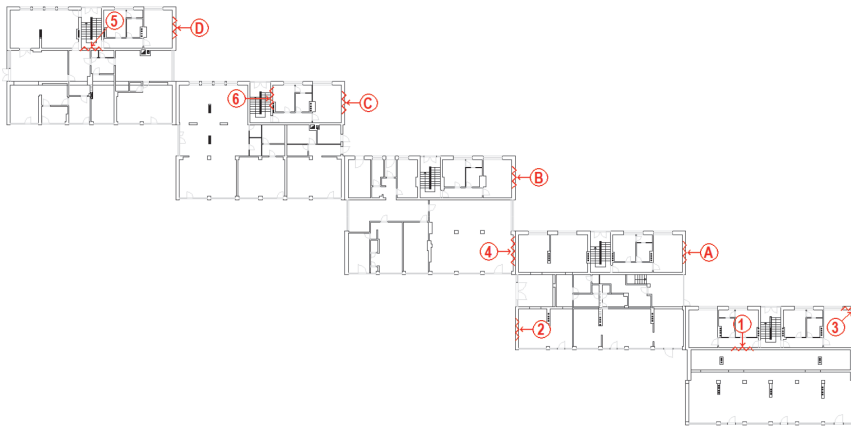
Slika 9. Tlocrt prizemlja – pozicije (POZ) prikazanih oštećenja (POZ A do POZ D)

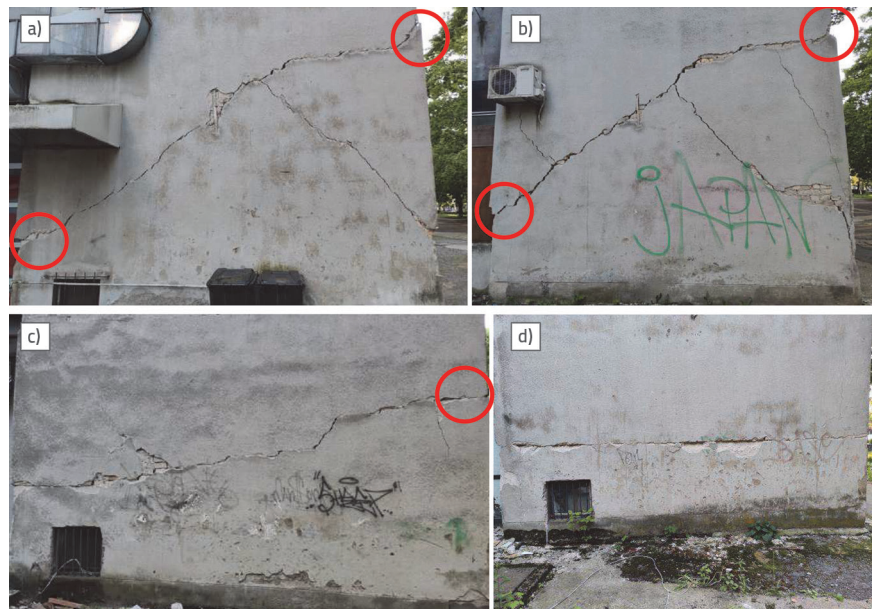
Slika 10. Slom i dislokacija fasadnih zidova: a) oštećenje poprečnog zida POZ A, b) oštećenje poprečnog zida POZ B, c) oštećenje poprečnog zida POZ C, d) oštećenje poprečnog zida POZ D

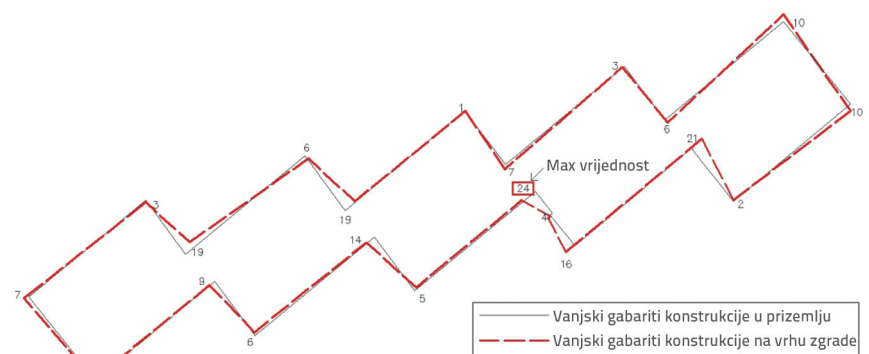
Geodetski snimak kojim se utvrđuje odstupanje od vertikalnosti zgrade nije sam po sebi dovoljan dokaz deformacije nedopuštenog stupnja. Izmjereni pomaci mogu biti proizvod nepravilnosti u gradnji. Zbog toga je geodetski snimak potrebno promatrati zajedno s utvrđenim oštećenjima na konstrukciji te s pojavama odvajanja stropova i zidova (gubitak stabilnosti izvan ravnine).

Slika 11. Prikaz deformacija vertikalnih bridova zgrade

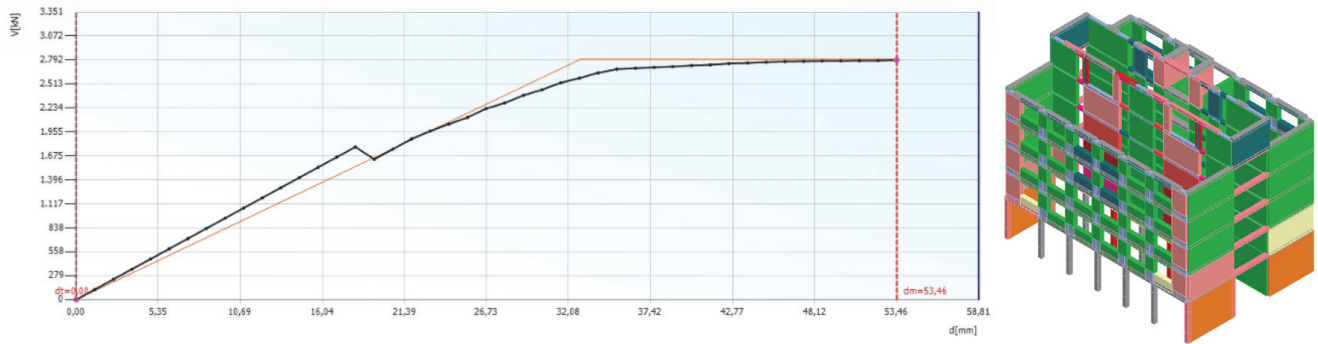
Slika 15. Mjerodavna proračunska krivulja s prikazom oštećenja u zadnjemu koraku analize (posmična sila  $V = 2792$  kN, pomak  $d_m = 53,46$  mm)

Nelinearnim proračunom postupnoga guranja dobivena je zatečena otpornost konstrukcije od 35 % odnosno indeks znatnog oštećenja iznosi  $IZO = 0,35$ . Indeks znatnog oštećenja konstrukcije omjer je proračunske otpornosti na potres i otpornosti za granično stanje potresnog djelovanja za povratno razdoblje od 475 godina. Važno je istaknuti kako se dobivena otpornost predmetnog modela odnosi na neoštećenu idealiziranu konstrukciju. Stvarna otpornost konstrukcije oštećene potresom znatno je manja.

Proračunom je dobivena manja nosivost zgrade u poprečnome smjeru, što je u skladu s oštećenjima na konstrukciji, odnosno vidljiva su veća oštećenja i deformacije na zidovima u poprečnome smjeru.

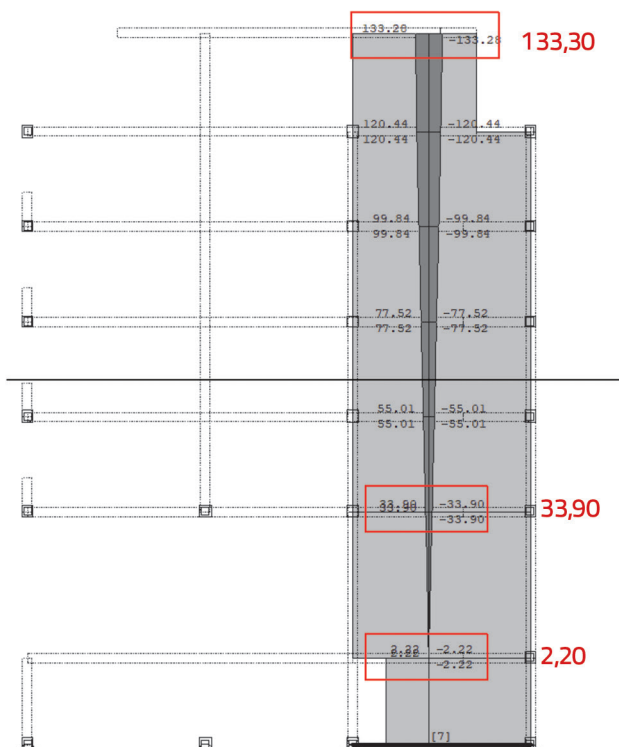
Dobiveni ukupni elastični pomak vrha zgrade iznosi 13,3 cm, dok je dopušteni ukupni pomak 9,2 cm. Najveći međukatni pomak dobiven je za etažu prizemlja te iznosi 3,1 cm, a najveći dopušteni međukatni pomak je 2,2 cm. Na slici 16. prikazani su mjerodavni elastični pomaci konstrukcije za potresno djelovanje na odabranome okviru.

Slika 16. Međukatni pomaci

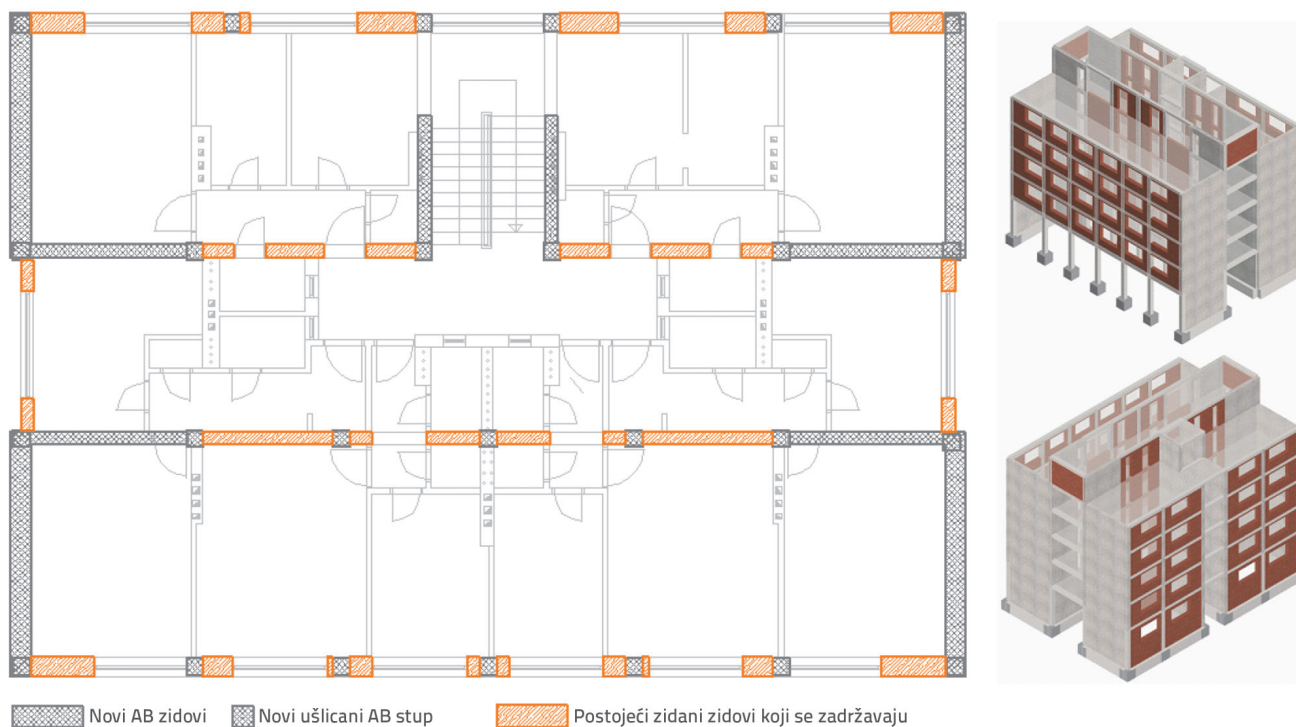
Za predmetnu zgradu razmatrano je takvo rješenje ojačanja konstrukcije da se ukloni dio zidanih zidova te da se na njihovim mjestima izvedu armiranobetonski, dok bi se na pojedinim pozicijama ušlicavali stupovi i vertikalni serklaži. To je rješenje prikazano na slici 17. Uz takve zahvate, koji prema TPGK-u pripadaju među zahvate razine 3, proveden je linearno elastični proračun (spektralnom analizom) te je proračunski bilo moguće postići  $IZO$  viši od 0,75.

Slika 17. Prijedlog tehničkog rješenja ojačanja postojeće konstrukcije na razinu 3

Međutim, uklanjanje zidanih zidova te njihova postupna zamjena armiranobetonskima iznimno je složen zahvat. S obzirom na to da je istražnim radovima utvrđeno da nad unutarnjim zidovima ne postoje horizontalni serklaži ni na "monta" stropovima tlačne ploče, a geodetskim mjerenjem da su zgrade pretrpjele znatne trajne deformacije, radovi bi uvjetovali složena prostorna podupiranja ostatka konstrukcije te bi tijekom tako složenih zahvata postojao velik rizik gubitka stabilnosti elemenata konstrukcije.
