Analiza stanja konstrukcije tradicijskih kameno-drvenih kuća u Turskoj

Pregledni rad

Structural assessment of traditional stone-timber houses in Turkey

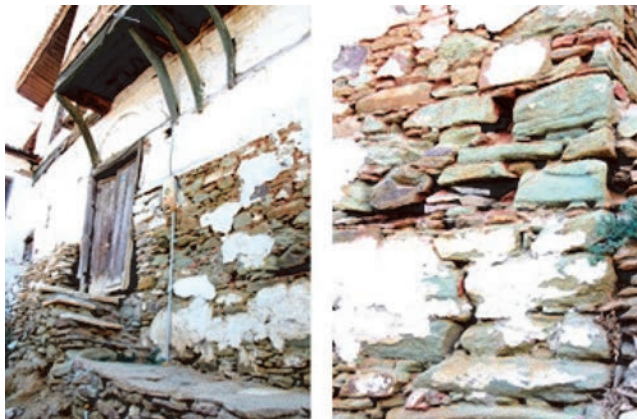
Većina oštećenja tradicijskih şirinceuskih kuća uglavnom su nastala zbog štete na konstrukcijskim elementima i propadanja materijala od kojih su kuće izgrađene. Glavne posljedice oštećenja mogu se vidjeti na površinskom djelu, primjerice na konstrukcijskim elementima, zatim zbog gubitka materijala te smanjenja nosivosti konstrukcije [21]. Stanje kamenih zidova u prizemlju tih kuća općenito je jako loše. Na vanjskim površinama ovih zidova vidljive su pukotine, koje su jasan pokazatelj nastale degradacije. Razlozi za pojavu pukotina mogu biti različiti: deformacija tla, promjene temperature, preveliko opterećenje i utjecaj potresa. U ovim povijesnim građevinama pukotine su najčešće nastale blizu uglova kamenog zida i općenito imaju vertikalni smjer pružanja (slika 8.). Te pukotine često počinju na vrhu kamenog zida (ili ispod drvene grede) i šire se dalje prema dnu zida u vertikalnom smjeru.

Slika 8. Vertikalne pukotine u uglovima i na vanjskim površinama kamenih zidova u prizemlju (kolovoz 2013.)

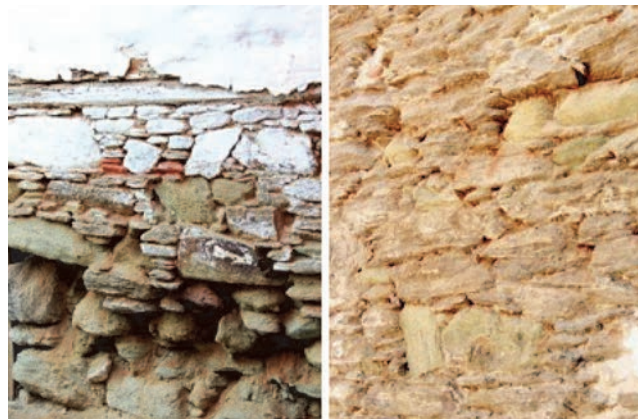
Kameni zidovi u prizemljima uvelike su bili izloženi degradaciji materijala (slika 9.). Štoviše, kao što je vidljivo na slici 9., ljuštenje zidova, pojava praha te mrlja uslijed vlage vidljivi su znak propadanja materijala na vanjskim površinama. Mort između kamenih blokova djelomično je nestao. Gubitak

tog vezivnog materijala izazvao je slabljenje nosivosti. Najviše su stradali kameni dijelovi pri dnu zida. U nekim slučajevima prisutna je abrazija.

Slika 9. Prikaz propadanja materijala u kamenim zidovima prizemlja (kolovoz 2013.)

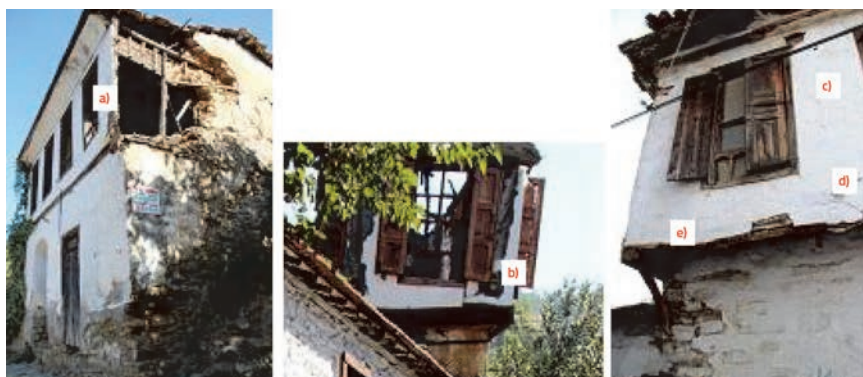
Često se uočava i degradacija fasadnih zidova na katu okvirne drvene kuće (slika 10.). Ovaj djelomični raspad materijala nije tako uobičajen, a može se vidjeti samo kod onih tradicijskih kuća koje su pretrpjele velika oštećenja (slika 10.a i 10.b). To se događa zbog pomaka zidova izvan svoje ravnine i zato što su se samo čavlima povezivali drveni elementi u okvirnoj drvenoj konstrukciji na gornjim katovima. Kao što je prikazano na slici 10.c, postoje mnoge nepravilne mikropukotine na žbuci zidova na gornjim katovima. Osim toga, nastaju i dijagonalne pukotine (slika 10.d) koje u pravilu počinju na dnu uglova prozorskih otvora i šire se prema dolje dijagonalno do poda. Ta vrsta pukotina može biti posljedica posmičnih naprezanja uzrokovanih djelovanjem horizontalnih sila. Ostala

velika oštećenja konstrukcije nastaju na horizontalnim drvenim gredama koje su položene na gornji rub kamenih zidova. U nekim slučajevima prisutni su horizontalni pomaci (slika 10.e) pri čemu nastaju velika oštećenja.

Slika 10. Primjeri najtežeg oštećenja konstrukcije na katovima tradicijskih širinceuskih kuća: a) djelomično rušenje jednog od zidova; b) neočekivano ponašanje zidova s drvenim okvirom; c) brojne nepravilne pukotine na površini žbuke između otvora na gornjem katu; d) dijagonalne pukotine ispod donjeg ruba prozora; e) oštećenje zbog klizanja zidova

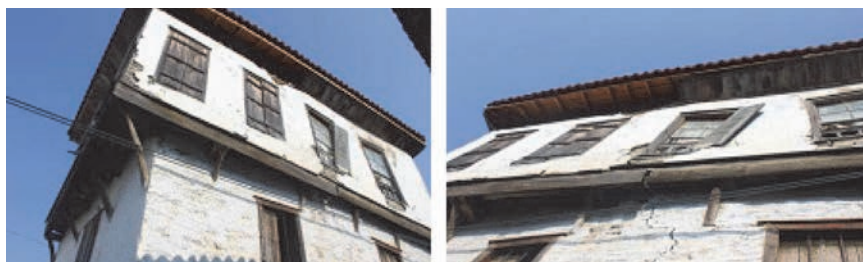
Slika 11. Primjer oštećenja konstrukcije

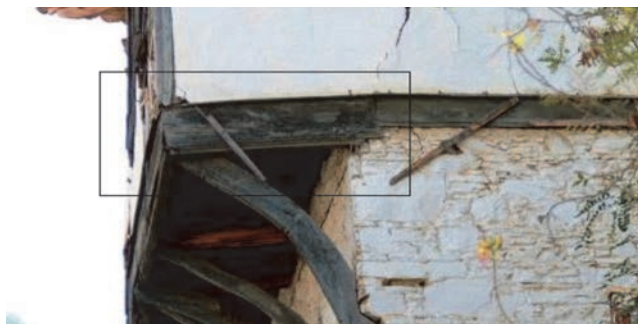
Drvena okvirna konstrukcija na katu je povezana s kamenim zidovima prizemlja preko horizontalnih drvenih greda koje su smještene na vrhu kamenih zidova. U nekim slučajevima to može dovesti do raspada konstrukcijskih elemenata u razini poda i pri vrlo malim pomacima (slika 11.). Pukotina je vidljiva između drvenog elementa i kamenog zida, a neke se pukotine protežu duž cijele dužine kamenog zida. Deformirani drveni elementi su vidljivi na dnu drvenih greda u prizemlju (slika 12.).

Slika 12. Deformacija horizontalnog drvenog elementa

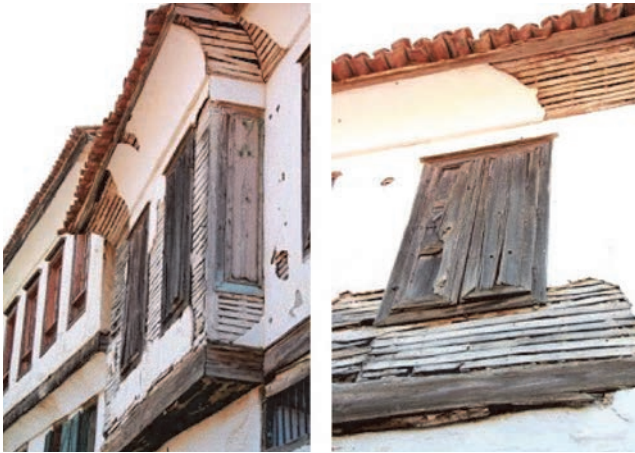
Najčešćim oštećenjem smatra se otpadanje žbuke u odnosu na druge vrste oštećenja nastalih u tim kućama (slika 13.). Najveća oštećenja žbuke uglavnom su vidljiva na drvenim letvama koje su ugrađene u zidove drvenih okvira na gornjim katovima te ispod strehe. Iako biološko propadanje drvene građe nije uobičajeno, kod ovih tradicijskih kuća promjena boje i pojava mrlja mogu se uočiti na drvenim prozorima, otvorima za vrata te drvenim letvicama kojima su obložene strehe. Negativan utjecaj kiše i danjeg svjetla uzrokuje ovu vrstu propadanja drvene građe. Ustvari, propadanje drvenih letvica ispod strehe prouzročio je nedostatak oluka na krovovima tih kuća. Oštećenje krova također nastaje zbog progiba krovne konstrukcije, iako to nije uobičajeno oštećenje u tim vrstama građevina (slika 14.). Slika 15. ilustrira najčešća oštećenja konstrukcije te degradaciju materijala koja se događa tijekom vremena.

Slika 13. Oštećenje žbuke na zidovima gornjih katova

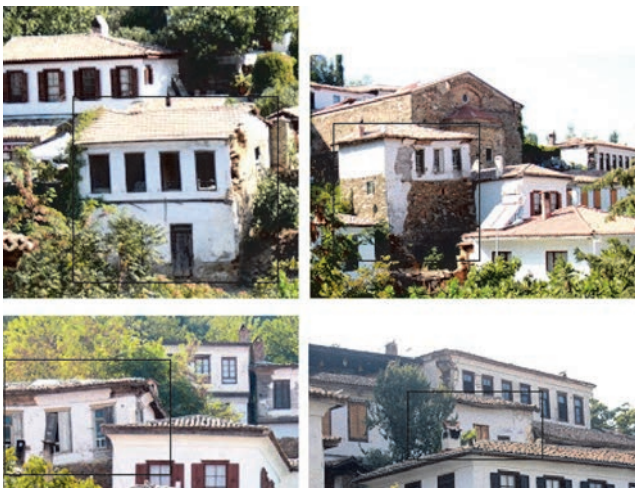
Slika 14. Primjeri oštećenja krovova na tradicijskim Širince kućama

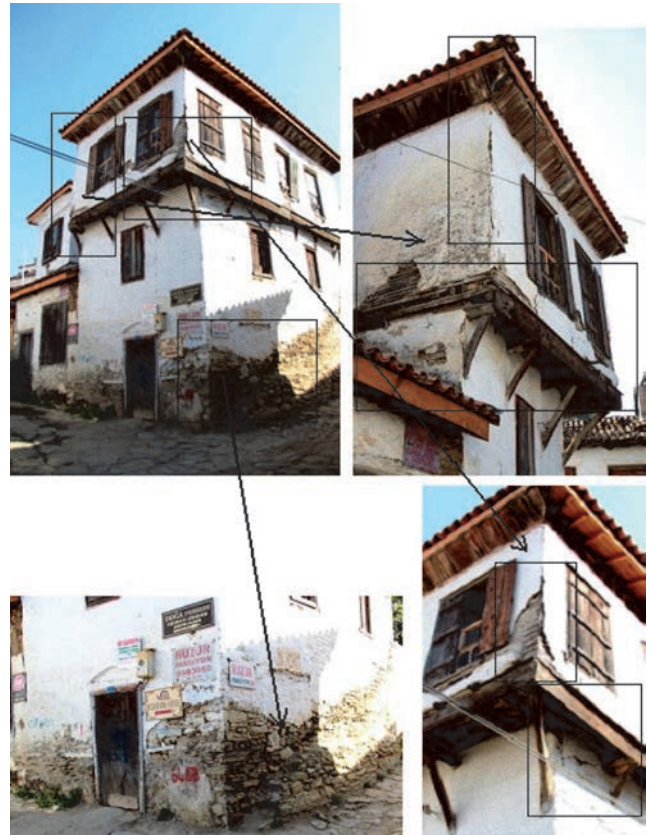
Slika 15. Tipični primjeri oštećenja konstrukcije te degradacije materijala tijekom vremena
