# Zašto smo morali srušiti stambeni blok oštećen u potresu u Ulici Hrvatskog narodnog preporoda u Sisku

Stručni rad

## Why did residential block in Croatian national revival street in Sisak damaged in earthquake had to be demolished

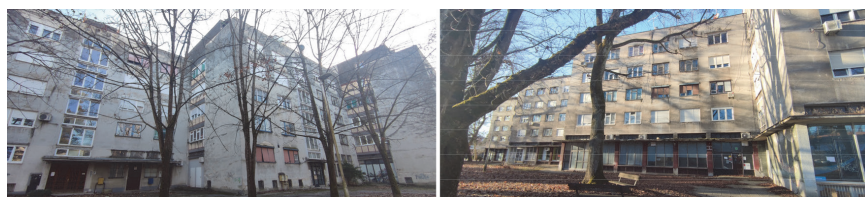
Slika 2. Pročelja bloka zgrada

armirani ni omeđeni vertikalnim serklažima. Pojedini zidovi prekinuti su u prizemlju te se oslanjaju na armiranobetonske grede i stupove. Blok zgrada znatno je oštećen u potresu 29. prosinca 2020. Nakon stručnih pregleda radi ocjene uporabivosti stambeno-poslovni blok je zbog utvrđenih oštećenja ocijenjen kao neuporabljiv. Zgrade su iseljene i ne koriste se. Na slici 2. prikazana su pročelja bloka zgrada.

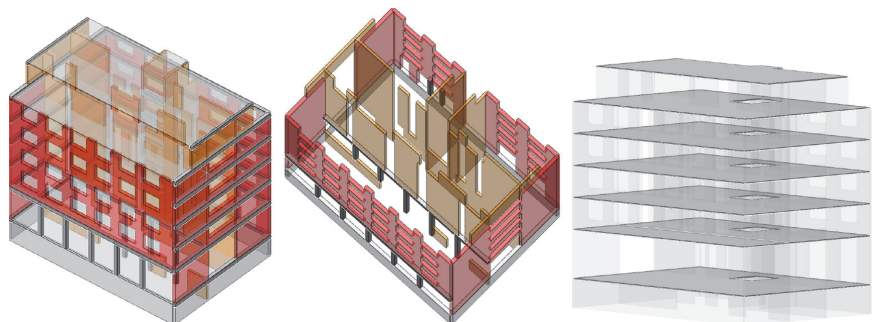
Slika 12. Proračunski model konstrukcije

Modalnom analizom utvrđeno je kako prva tri perioda titranja konstrukcije redom iznose  $T_1 = 1,79$  s,  $T_2 = 1,47$  s i  $T_3 = 1,28$  s. Prvi oblik titranja translacijski je u poprečnome smjeru, drugi je torzijski, a treći translacijski u uzdužnome smjeru. Utvrđena oštećenja na konstrukciji u skladu su s dobivenim rezultatima proračuna. Utvrđena teška oštećenja fasadnih nosivih

zidova odgovaraju prvome, translacijskome obliku titranja u poprečnome smjeru građevine, odnosno u smjeru tih zidova, dok razdvajanja bridova zgrade utvrđena geodetskim mjerenjima odgovaraju drugome, torzijskome obliku titranja. Zbog velikih perioda titranja na silaznoj grani spektra odziva seizmičke sile koje djeluju na elemente konstrukcije znatno su umanjene, što je prikazano na slici 13.

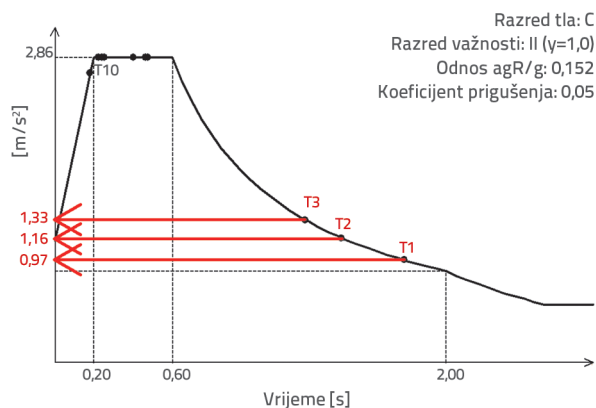
Slika 13. Projektni spekatar

Linearno elastičnim proračunom za ubrzanje tla s 475-godišnjem povratnim razdobljem, odnosno za 0,15 g, dobivene su unutarnje sile u zidovima te je provedeno dimenzioniranje zida. Ukupna težina jedne dilatacije iznosi 34.000 kN. Linearno elastičnim proračunom metodom spektra odziva u prizemlju dobivena je vrijednost poprečne sile od 4400 kN u uzdužnome smjeru te od 3100 kN u poprečnome. Dakle, poprečna sila u uzdužnome smjeru građevine iznosi 13 % mase, a u poprečnome 9 %, što je znatno više od sila na koje su građevine građene u tome periodu proračunane i dimenzionirane. S obzirom na to da su elementi kruti, odnosno da nemaju dostatnu duktilnost, te da uz to imaju nedostatnu nosivost, otkazuju na relativno malim vrijednostima unutarnjih sila u elementima, odnosno granično stanje znatnog oštećenja doseže se pri znatno manjemu ubrzanju. Zbog toga provjeru graničnog stanja znatnog oštećenja odnosno određivanje IZO faktora nije moguće provoditi linearno elastičnim proračunom za punu vrijednost ubrzanja tla. U pravilu bi za takve konstrukcije utvrđivanje zatečene otpornosti trebalo dokazivati tako da se provodi više iterativnih linearnih proračuna smanjujući ubrzanje tla dok svaki element konstrukcije ne zadovolji. U skladu s točkom 9.4 (6) norme HRN EN 1998-1 moguće je uzeti u obzir i mogućnost preraspodjele sila na ostale zidane elemente konstrukcije do 25 %. Omjer dosegnute proračunske potresne otpornosti konstrukcije (djelovanje iskazano kao vršno ubrzanje tla tipa A) i zahtjeva za konstrukciju za granično stanje znatnog oštećenja (vršno ubrzanje tla tipa A za povratno razdoblje od 475 godina) predstavlja indeks znatnog oštećenja (IZO). Provedbom iterativnog postupka linearno elastičnim proračunom (spektralna analiza) za predmetnu zgradu utvrđena je vrijednost IZO = 0,15.

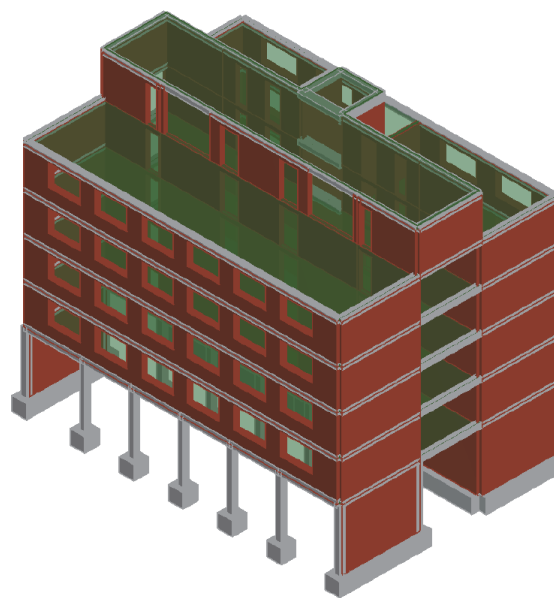
Slika 14. Proračunski model konstrukcije

Za proračun predmetne zgrade proveden je nelinearni proračun metodom postupnoga guranja (*Pushover*). Materijalna nelinearnost uzeta je u obzir na razini elementa preko odgovarajućih krivulja kapaciteta nosivosti. Usvojena je bilinearna krivulja ponašanja materijala (naprezanje – deformacija). Mehanička svojstva materijala korištenih u modelu za nelinearni proračun nisu jednaka jer se u nelinearnome proračunu uzimaju srednje vrijednosti, a u linearnome karakteristične vrijednosti. Model konstrukcije prikazan je na slici 14., a primijenjene vrijednosti su sljedeće:

- žiđe: modul elastičnosti 1500 MPa
- modul posmika 500 MPa
- srednja tlačna čvrstoća 3,40 MPa
- srednja posmična čvrstoća 0,16 MPa
- beton klase čvrstoće MB 30 (odgovara današnjoj klasi čvrstoće C25/30)
- armatura: glatka, GA 240/360.
