Analiza stanja konstrukcije tradicijskih kameno-drvenih kuća u Turskoj

Pregledni rad

Structural assessment of traditional stone-timber houses in Turkey

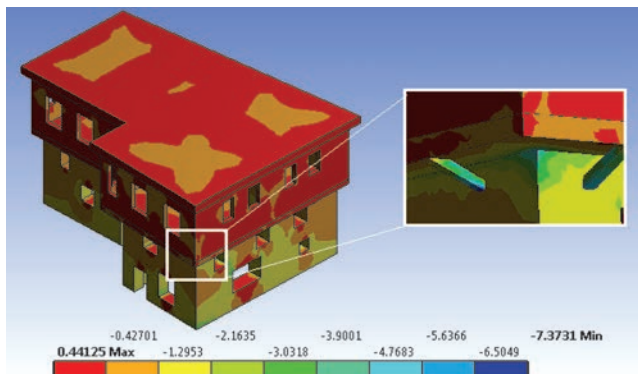
Slika 17. Minimalna glavna naprezanja (u MPa)

stanju izdržati stalno opterećenje. Tradicijske širinceuske kuće prethodno su analizirane da bi se dobila ocjena njihove nosivosti. Minimalna glavna naprezanja iznose oko 7,373 MPa na drvenim gredama i javljaju se u prijelaznom području između prizemlja i kata (slika 17.). Maksimalna glavna naprezanja iznose oko 3.564 MPa, a pojavljuju se pri vrhu prizemlja i na fasadi prvog kata. Maksimalna glavna naprezanja su se također pojavila na krovu te oko rubova prozora (slika 18.). Maksimalan pomak je na krovu i iznosi 12,80 mm (slika 19.).

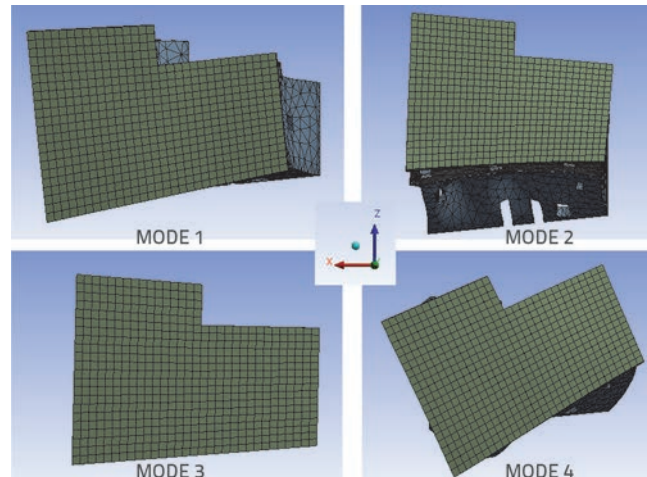
Slika 21. Prva četiri modalna oblika i smjerovi deformacije konstrukcije

Prirodne frekvencije dobivene modalnom analizom prikazane su na slici 20. Slika 21. prikazuje modalne oblike prve četiri vlastite frekvencije. Prema rezultatima modalne analize, prva tri moda su se dogodila u smjerovima x, z i y dok se četvrti mod pojavio samo kao torzija. Nadalje, sve frekvencije su ispod 5 Hz. Prva frekvencija je ispod 2,5 Hz što pokazuje da je konstrukcija kruta u smislu potresnih zahtjeva, ali prijelazna zona između katova je većinom neizvjesna prema rezultatima modalne analize.

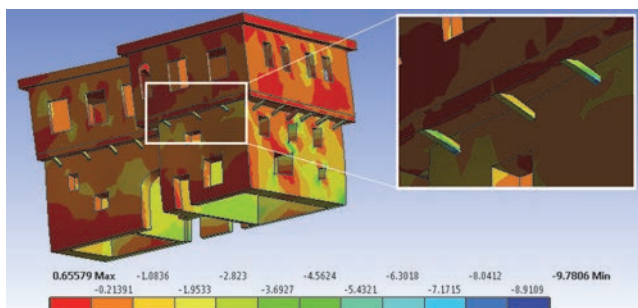
Slika 23. Minimalna glavna naprezanja (MPa)

Dobivena maksimalna tlačna naprezanja znatno su intenzivnija na nižim dijelovima konstrukcije tijekom potresa. Minimalna glavna naprezanja na konstrukciji prikazana su na slici 23. Kao što se vidi iz slike, minimalno tlačno naprezanje je oko 9,78 MPa i to u zoni ulaznih vrata te drvenim podupiračima. Maksimalna glavna naprezanja prikazana su na slici 24. Iznose oko 5,389 MPa i javljaju se oko ulaznih vrata, prozora i gornjih dijelova zidova. Nadalje, najveći bočni pomak je na krovu te iznosi 28 mm (slika 25.).
